Præstegadehuset i Kalundborg

Af Hans Krongaard Kristensen

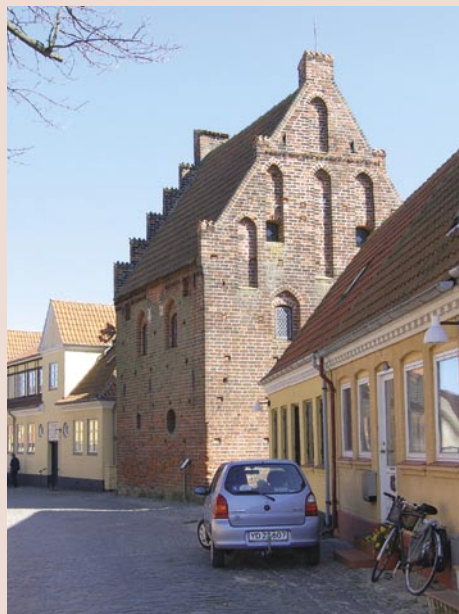
*Præstegade 23, set fra vest.
Foto L. Pedersen 2007.*

Huset består af kælder, to almindelige stokværk og en loftsetage af lidt speciel karakter. Mod øst ses klare spor af den tilstødende bygning, som via døre stod i forbindelse med de to stokværk og loftsetagen. Set fra Præstegade er huset meget tillukket. Kun to ganske små lysåbninger i nedre stokværk og ingen dør. Der er heller ikke nogen dør i vestgavlen; man skal helt om på gårdspladsen for at finde indgangsdøren. Det er næppe en købmand eller anden handlende, der har boet så afvisende. Her på gårdspladsen er der ved siden af indgangsdøren også et grundmuret trappe-tårn – i bunden med nedgang til kælderen. Trappetårnet er her i senmiddelalderen noget ganske eksklusivt. I den borgerlige bebyggelse og selv på betydelige borganlæg foregår adgangen mellem de forskellige etager via udvendige trætrapper og svalegange.
