Aunsøgård og Aunsø kirke

Bygningshistorie og sammenhæng

Af Jørgen Gansbørn

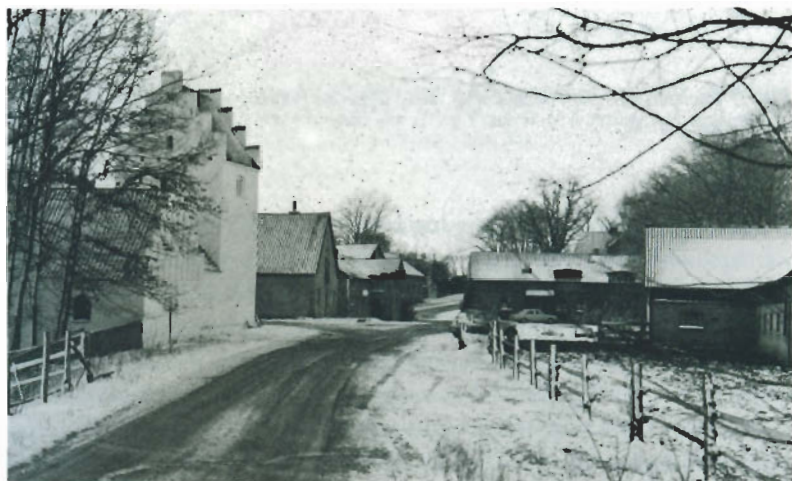
Fig. 1. Aunsø kirke og Aunsøgård set fra øst. I baggrunden gårdens nuværende bovedbygning fra 1872. Alle de nuværende længer stammer fra 1800-tallets slutning eller senere. Af de gamle gårdsanlæg er intet bevaret, men placeringen er den samme.

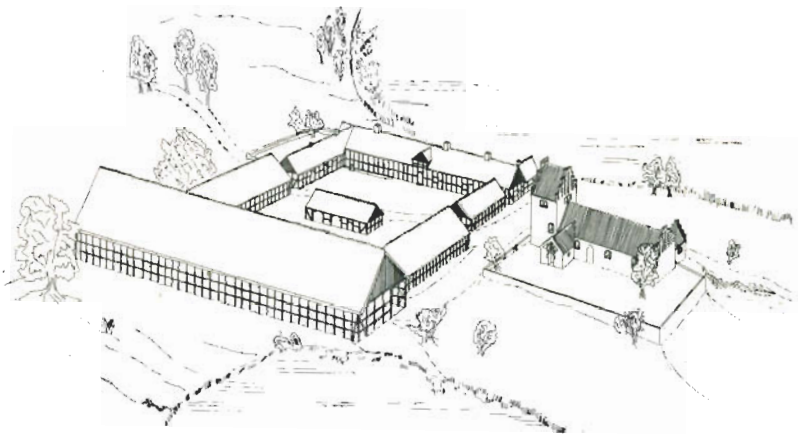
Fig. 2. Fugleperspektiv af Aunsøgård og -kirke tegnet på grundlag af brandtaxationen 1818 og matrikelkort fra 1807.

En brandtaxation fra 1818 giver imidlertid mulighed for at rekonstruere gårdens udseende. Da det endvidere er sandsynligt, at general Chr. Lærche ikke har foretaget mange bygningsændringer på den vist veldrevne og ret nye gård, han overtager efter Johan Conrad Ernst, kan brandtaxationen nok i det store og hele vise situationen i Ernsts sidste ejertid, ved midten af 1700-tallet.

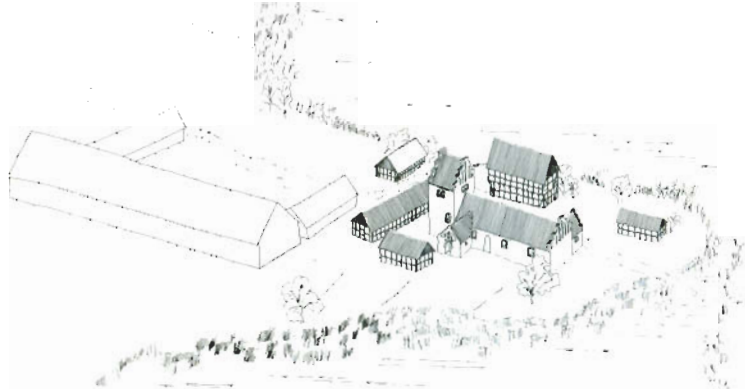
Fig. 3. Fugleperspektiv af Aunsøgård og -kirke tegnet på grundlag af arkivalske oplysninger. Det må antages at være dette hus Christian den III og Frederik II benyttede ved jagtbesøgene i Aunsø.

Sammenholdt med lensregnskaberne fra Kalundborg Len 1620 hvor Steen Brahe afløses som lensmand og en enkelt regnskabsoplysning fra 1595 om jagthusets tilstand giver kilderne mulighed for til dels at rekonstruere jagthusets udsende.

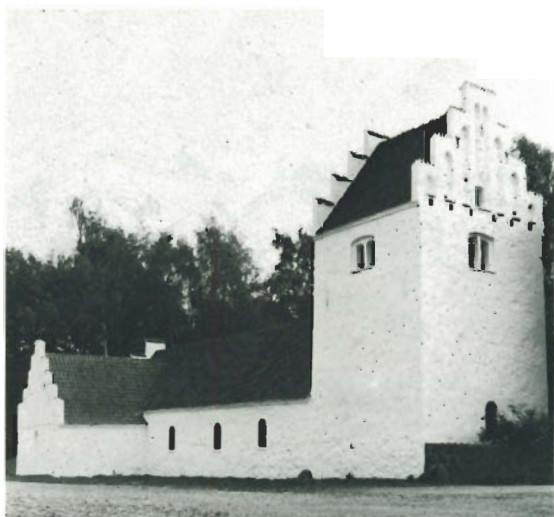
Fig. 4. Aunsø kirke set fra nordvest. I denne skikkelse er kirken et produkt af en beftig byggeaktivitet gennem senmiddelalderen. På billedet ses det ret store sakristi med den karakteristiske vestsjællandske blændingsgavl og den skæmdære norddør, nu atter tillukket. Terrænet ligger ca. 50-60 cm over det niveau, hvorpå kirken er bygget.

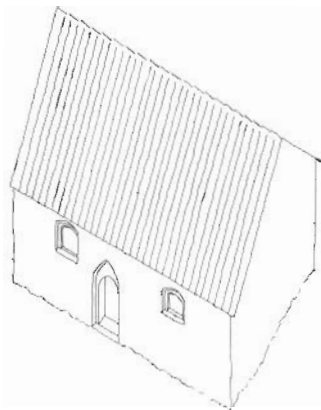
Fig. 5. Aunsø kirke ved opførelsen i første halvdel af 1400-tallet. Et kirkerum på 9,3×4,6 m bygget i tilslutning til en muret bygning mod øst på det nuværende korsplads. Kirkerummet be-lyses af to ret store fladbuede falsede vinduer på hver side af en, omtrent midt i syd- og nord- væggen, placeret rundbuet dør i spidsbuet spejl. Ved øst- og vest- væggen bar været sidealterborde.

Kirken må, som det tidligere er illustreret, være opført som kapel eller kapeltilbygning i første halvdel, måske første fjerdedel, af 1400-tallet. Den har sluttet sig til en bygning mod øst af mindst samme bredde, men som det ikke ved den foretagne prøvegravning lykkedes at påvise udstrækningen af.

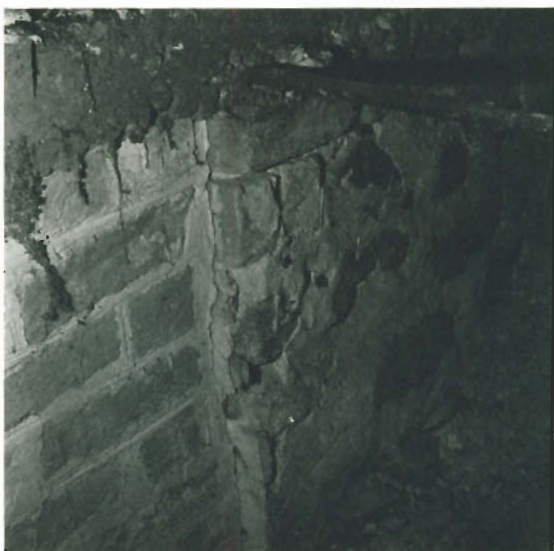
Fig. 6. Murskel på loftet mellem skib og kor, der viser, at skibet er muret an til og uden for-bant med en eksisterende væg, af mindst samme bredde. Den glatte pudsflade ses til højre for skillelinien.

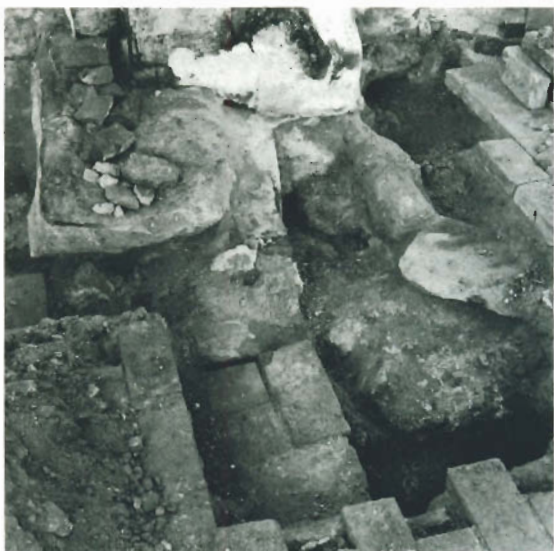
Fig. 7. Et studie i ud-grævningen mellem skib og kor netop under murskellet på loftet. Den store blok øverst i billedet er fundamentet for nordre sidealterbord. Både dette og gulvlagene slutter ved østsiden – til højre i billedet – og afløses af et porøst mørtellag med mange tegl og granitflækker. Det er antagelig mærkeren og et byggelag fra en tidligere teglstensbygning på stedet. Mørtelsporene på oversiden af munkestensgulvet stammer fra et muret kortrin op til det nævrende kor.

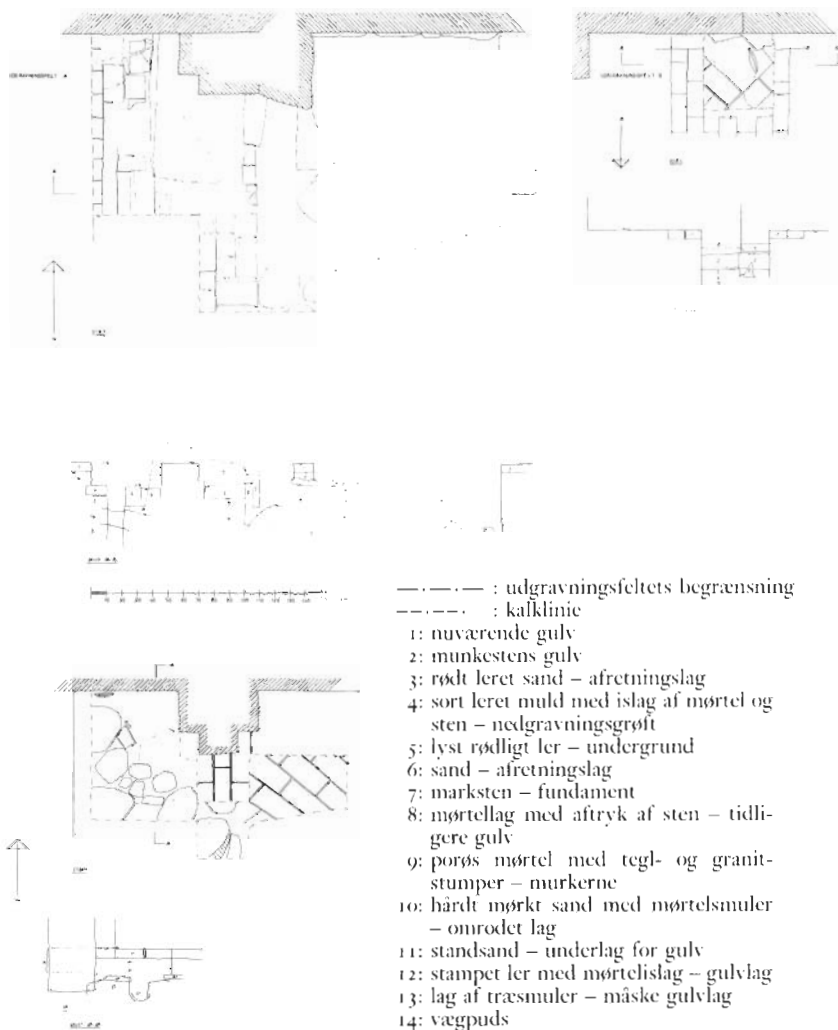
Fig. 8. Opmåling af de tre udgravningsfelter. Felt A er udgravningen mellem skib og kor; felt B er et lille felt ved den østre syddør, det skulle tjene til at bevise dørens samtidighed med resten af bygningen og felt C er en udgravning i nordsiden mellem det mod vest tilbyggede fag og kirkens ældste del. I dette felt ses, at gulvelagene opbører udfor bæltepillens midte og afløses af stampet jord med et tyndt lag træsmuler over – måske rester af et trægulv. Jordlaget er udlagt over flere lag marksten, der oprindeligt bar udgjort fundamentet for første byggefases vestgavl.

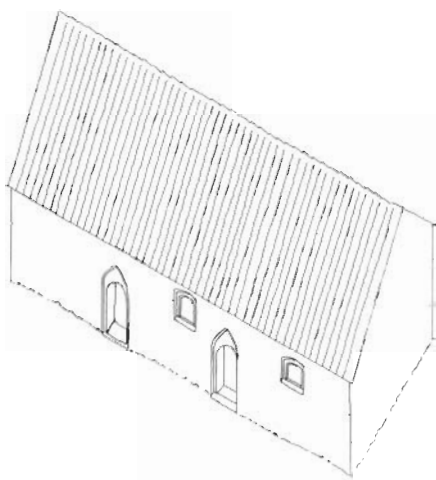
Fig. 9. Kirken udvides med ét fag imod vest og forsynes med endnu en dør mod syd af ganske samme type som den ældre. I vestforlængelsens nordside isættes et ret stort smiget rundbuet vindue.

Denne ældste kirke er blevet udvidet med ét fag mod vest, opført ligesom den ældste del af kirken, i rå marksten uden regelmæssig skiftegang. Forlængelsen forsynedes med dør af ganske samme type som i den ældre del og det antyder, at forlængelsen er kommet til ret kort tid efter første byggefase, endnu ved midten af 1400-årene. Herefter følger i hastig rækkefølge hvælvsugning og våbenhus, og kort efter tårn og korudvidelse.

I anden byggefase isattes et rundbuet smiget vindue i vestforlængelsens nordside. Der er kun ganske få eksempler på lignende vinduer, og de befinder sig navnlig i egnen omkring København, bl.a. i Ballerup, Jersie og Ølsemagle kirker. I de tre tilfælde er vinduerne isat i senmiddelalderlige korforlængelser.

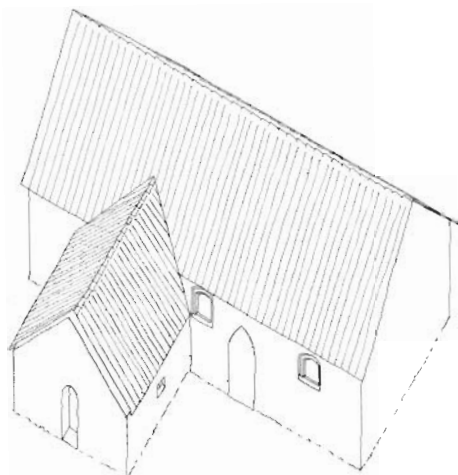
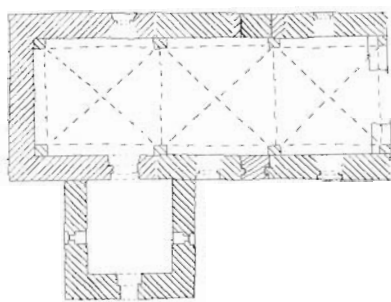
Fig. 10. Väbenbuset tilbygges dog uden den nuværende blændingsgævl og omtrent samtidig overbæltes kirken. Der ved afskæres brugen af den gamle syddør og af norddøren.

Det østre fags bæltelommer er udstøbt op til den ved fase 1 nævnte væg mod øst, hvilket betyder, at den lokaliserede bygning endnu har stået, da bæltelagningen blev foretaget. Da sidealterbordene danner fundament for bæltelommerne, må det antages, at sidealterene er sløjfede eller omdannede ved denne ombygning.

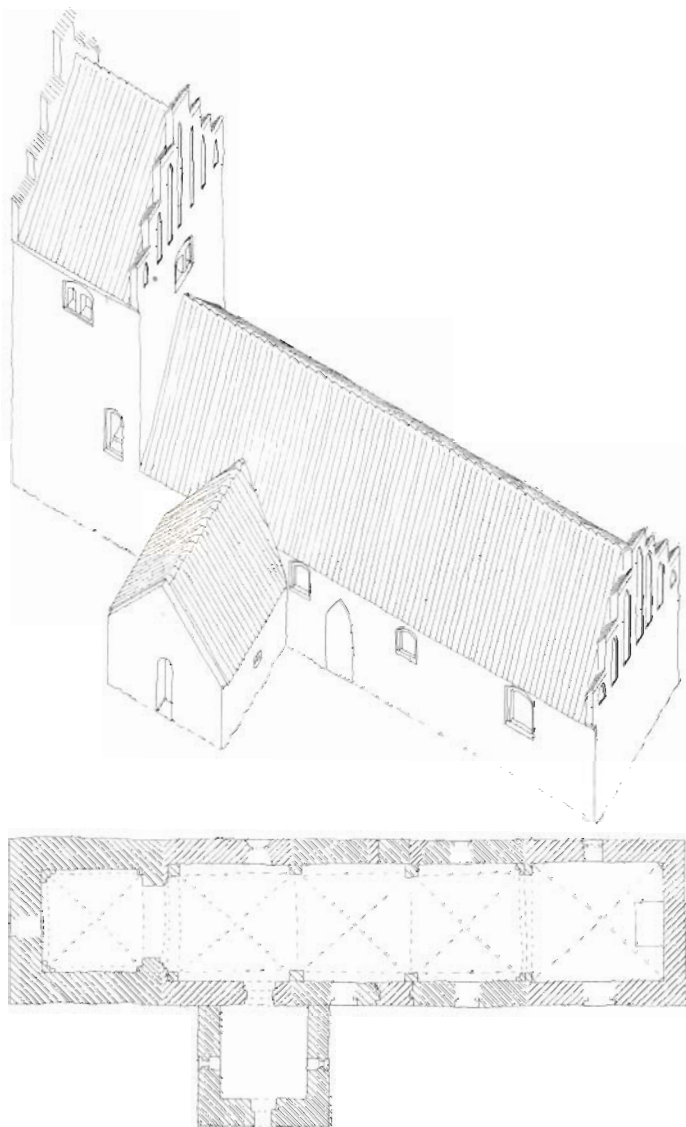
Fig. 11. Uden at kunne udskille rækkefølgen tilkommer tårnet og koret. Begge er prydet med simple blændingsgæcle. I tårnets vestside isættes et lille fladbuet vindue i spidsbuet spejl og i koret et stort fladbuet falset vindue i sydturen og et noget mindre af samme type i nordturen.

I korets østhjørner er anvendt meget veltilbugne kvadre, der kunne lede tanken hen på genærøndte romanske kvadre, men intet underbygger denne teori.

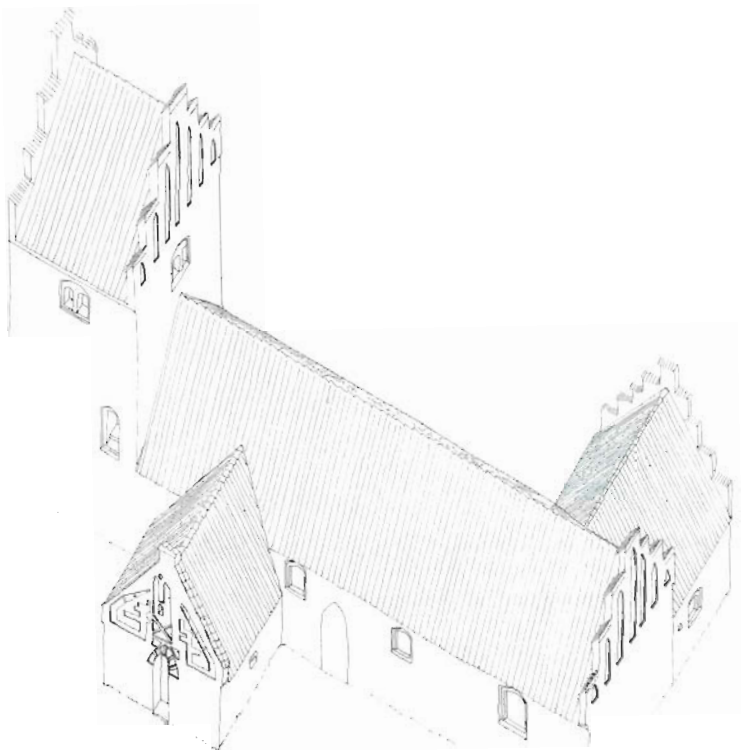
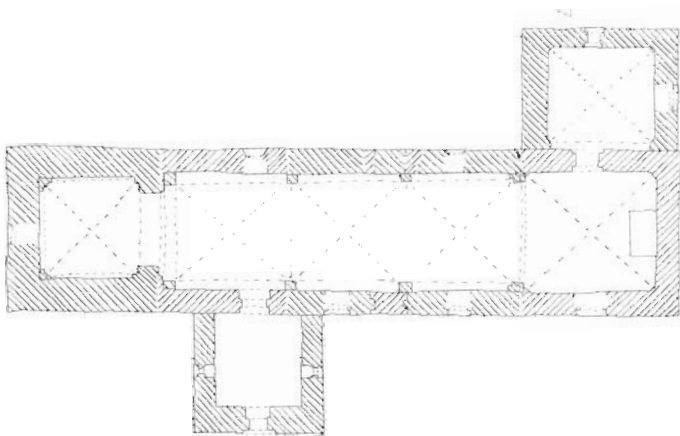
Fig. 12. Kirken næsten i den skikkelse den står i dag. Ved en boretstandsættelse i midten af forrige århundrede blev de små rundhuede jernvinduer sat ind i de gamle bredere vinduesbuller ligesom der blev suppleret med et ekstra i nordveggen og i tårnet.

Sakristiets østvindue synes at bære bift samme form som kørets vinduer, mens nordvinduet er ganske lille, fladbuet i spidsbuets spejl.

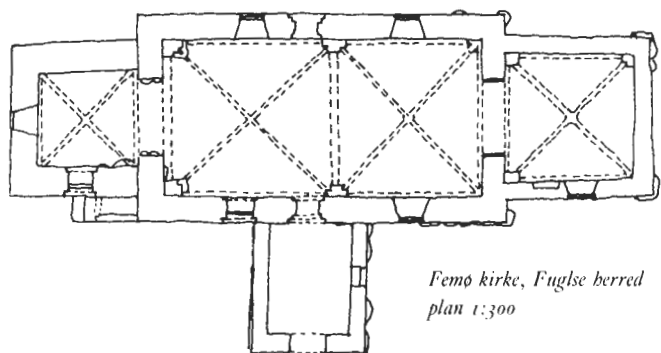
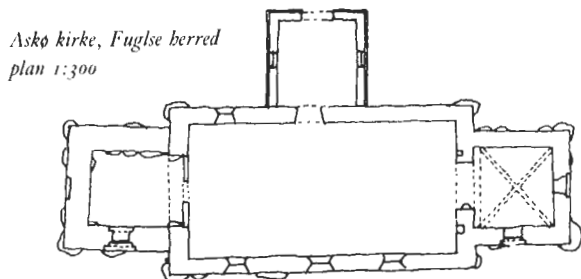
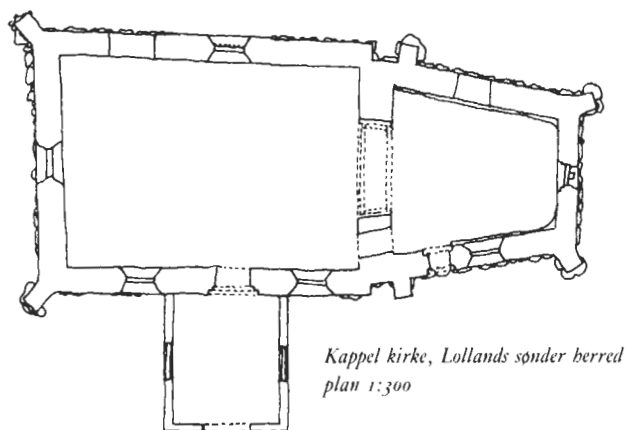
Fig. 13. Tre senmiddelalderlige kirker hvis planer viser betydelige fællestræk med Aunsøs.

Askø kirke bærer oprindelig ingen vinduer i nordsiden, men dog en norddør. Dørene sidder omtrent midt i skibet, hvis indvendige mål er 10,6×5,4 m mod Aunsøs 9,3×4,6 m.

Femø kirke synes heller ikke at have haft vinduer i nordsiden. Dens norddør er betydelig lavere end syddøren og de sidder begge omtrent midt i skibet, hvis indvendige mål er 12,6×6,25 m. Femø kirke må antages at være opført omkring 1500.

Kappel kirke vides opført 1464 og har som de andre to, omtrent midt i skibet, modstående døre, mens vinduesplaceringen og typen er afvigende. Indvendigt mål i skibet 11,8×8,3 m.

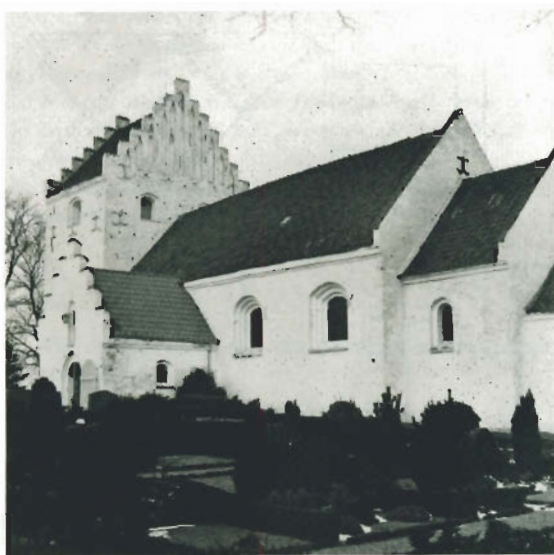
Fig. 14. Ågerup kirke i Merløse herred har bevaret brede fladbuede vinduer fra ca. 1500 i både skibets sydside og i koret.

I zäbenbuset er én, omend noget ommuret, rundbuet dør i spidshuet spejl.

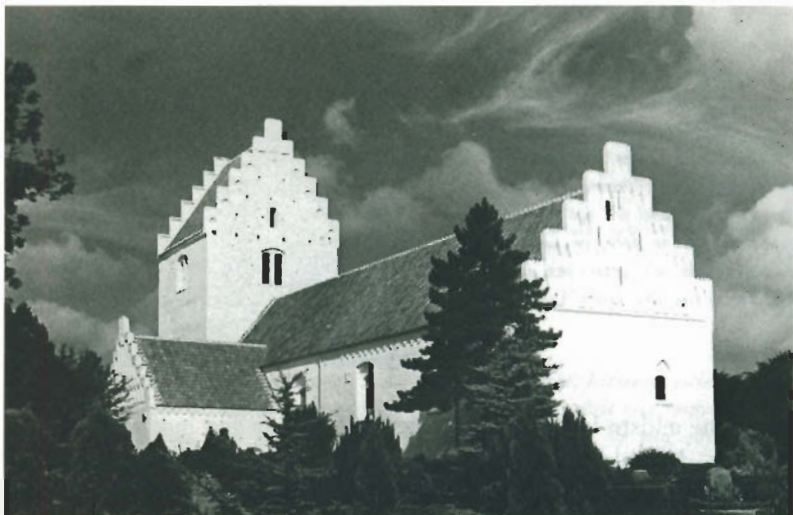
Fig. 15. Kundby kirke i Tuse bered med store fladbuede vinduer i både skib og kor. Korudvidelsen er sket kort efter 1500. I korgælden et lille fladbuet vindue i spidsbuet spejl. Fladbuede vinduer synes at være anvendt til små åbninger fra ca. 1300, mens større fladbuede vinduer bliver almindelige fra omkring 1400. Bl.a. er Kapitelhuset ved Roskilde domkirkes overetage fra ca. 1400 udstyret med sådanne fladbuede vinduer. De spidsbuede spejle om fladbuede vinduer synes lidt senere; snarest efter 1450 og de er den almindeligste type i klosterbyggeriet fra omkring 1500. Mie Jensen fot.

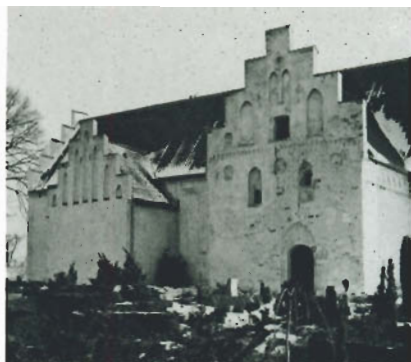
Fig. 16. Nordsiden af Rørby kirke i Ars herred. I det store nordre våbenbus er en rundbuet dør i spidsbuet spejl. En præcis datering af våbenbuset kan ikke gives, men med skelen til det store forbillede, Roskilde domkirke, hvor såvel Oluf Mortensens våbenbus fra 1442 som Sct. Birgittas kapel fra 1485, er udstyret med sådanne døre, er 1400-tallets midte vel ikke helt forkert som datering også for de simple døre i Aunsø kirke.

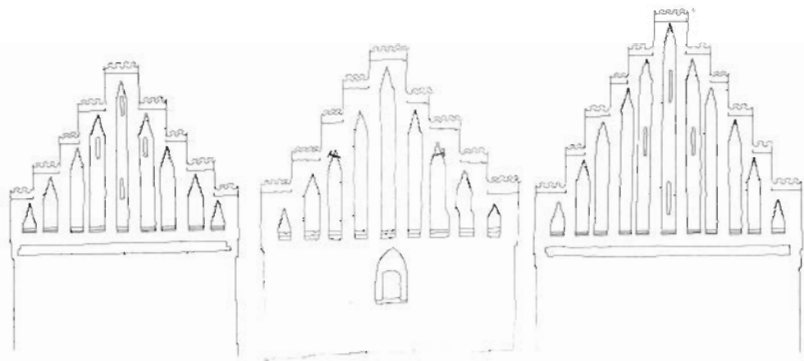
Fig. 17. Gæble fra benboldsvis nordkapellet ved Stigs Bjergby kirke, Kirkerups forlængede kor og Aunsø kirkes sakristi. Der kan nok udskilles en type, måske en enkelt murermester der har arbejdet i Vestsjælland med kirkendvidelser i årene kort efter 1500 (se note 10). Ialt 13 vestsjællandske kirkers blandingsgæble fra denne tid er så nært beslægtede, som de tre eksempler her viser.

Det sidste større byggeri er sakristiet mod nord, der efter sin gavlblænding må dateres til de første årtier af 1500-tallet.

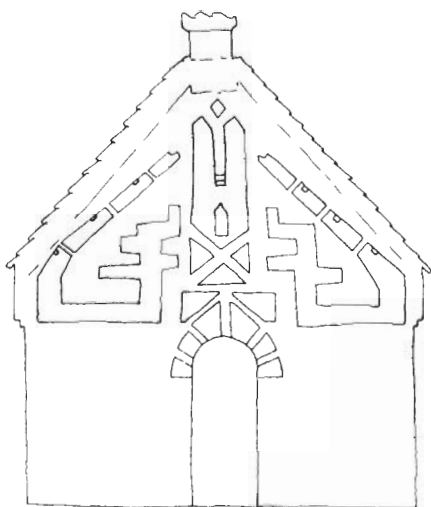
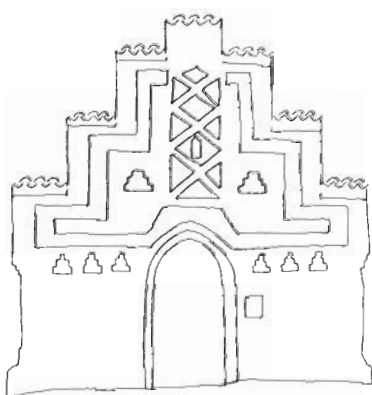
Fig. 18. Den helt unikke gavlblending på Aunsø kirkes zäbenbus således som den bør set ud, inden døren udvædides for at skaffe bedre plads, da skikken at føre kisten ind i kirken ved begravelsesceremonien bredte sig. Den nærmeste parallel til Aunsøs zäbenbusgavl er zäbenbusgavlen på Grandløse kirke i Merløse herred. En lille gruppe kirker i det sydlige Hornsberred har enkelte træk fælles med Grandløse og Aunsø, og inspirationen for murermesteren må vel høre zæret den samme. Blandt disse kan nævnes Ferslev, Gerlev, Snostrup og Herlev.

Endelig er våbenhuset blevet forhøjet og beriget med den helt unikke gavlblænding.
